**墨玉县雅瓦乡明珠驾驶培训有限公司“4·5”  
一般道路交通事故调查报告**

**墨玉县雅瓦乡明珠驾驶培训有限公司“4·5”一般道路交通事  
故调查组**

**2026 年 6 月 17 日**

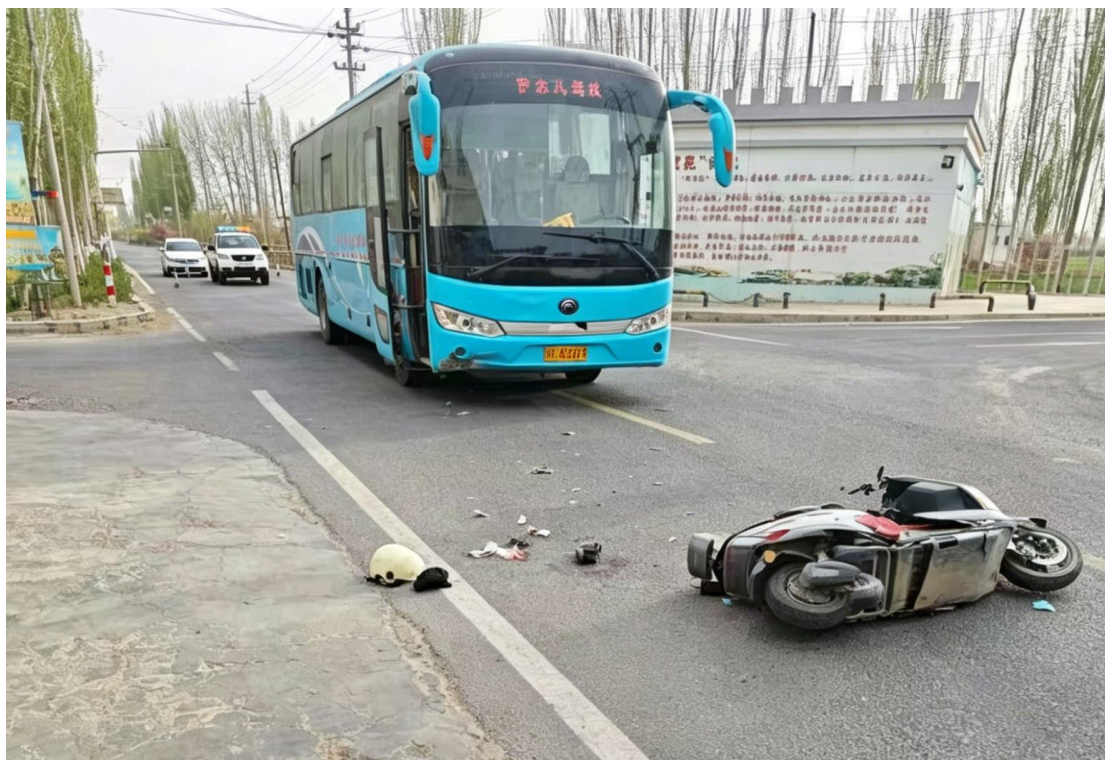
事故现场图

事故现场位于墨玉县 636 县道末端拉勒阔勒检查站旁的十字路口，事发时天气晴，视线良好，沥青路面，路面平坦，单向单车道，道路全宽 7.5 米，有效路宽 6.5 米，路肩宽 1 米。限速 40 公里每小时，现场有监控设备。

车辆鉴定结论：（1）无号牌二轮电动车为摩托车类型，属于机动车范畴；（2）新 R43003 普通大型客车与无号牌二轮电动车碰撞接触点东西方向位置位于现场南北走向道路

东侧路边沿延长线以西 3.5m，南北方向位置位于现场路面所留刮地痕迹起点处；（3）新 R43003 普通大型客车道路交通事故车辆速度为 44km/h；（4）无号牌二轮电动车道路交通事故车辆速度为 26km/h；（5）新 R43003 普通大型客车与无号牌二轮电动车肇事历程为：2026 年 4 月 5 日，新 R43003 普通大型客车由北向南行驶至墨玉县雅瓦乡拉勒昆村 3 组十字路口处，其车体前侧右部与由东向西行驶的无号牌二轮电动车车体右侧发生碰撞，碰撞后新 R43003 普通大型客车向南减速运动至现场停定位置，碰撞后无号牌二轮电动车向南滑移至现场倒停位置。

直接原因分析：经现场勘查和检验鉴定，新 R43003 号普通大型客车行经无信号灯、视线受阻的交叉路口，未减速慢行且超速行驶，事发时车速 44km/h，该路段限速 40km/h，超速 10%。无号牌两轮机动车行经检查站遮挡视线的路口，未停车瞭望，未能及时发现来车，也未礼让右方通行的客车。双方车辆最终在东西方向位置位于现场南北走向道路东侧路边沿延长线以西 3.5m，南北方向位置位于现场路面所留刮地痕迹起点处位置发生碰撞。
